SELLE DE PERFORACIÓN RADICULAR EN DIENTES ANTERO SUPERIORES CON SILICATO TRICÁLCICO. REPORTE DE UN CASO CLÍNICO

SEAL OF ROOT
PERFORATION IN MAXILLARY
ANTERIOR TEETH WITH
TRICALCIUM SILICATE,
A CLINICAL CASE REPORT

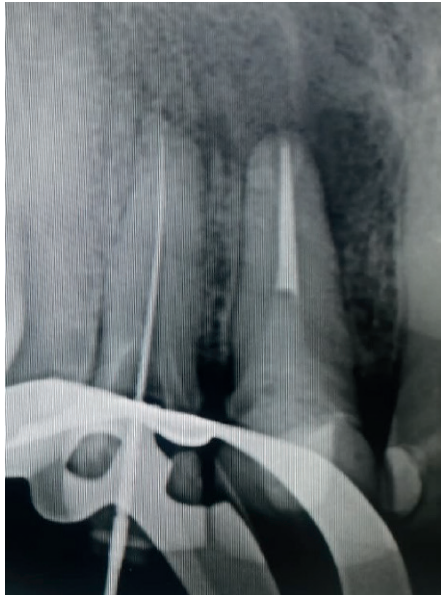
Figura 2
Conductometría posterior al manejo de la perforación

con una longitud tentativa de 21mm. Una vez desobturado, se tapó la entrada del conducto con teflón estéril y se selló la perforación con Biodentine (Septodont, Saint-Maur-des-Fossés, Francia), se irrigó con hipoclorito de sodio al 5,25%, se determinó la longitud de trabajo a 22.5mm y se realizó una preparación biomecánica con técnica Steep back con lima apical maestra 45/02 y lima final 60/02, se irrigó con hipoclorito de sodio al 5.25% en cada cambio de lima, y se llevó a cabo el protocolo de irrigación final activando el hipoclorito por 20 segundos por 4 ocasiones, se neutralizó con suero fisiológico y se colocó EDTA al 17% por 3 minutos, se inactivó con hipoclorito de sodio y se lavó finalmente con suero fisiológico, se secó mediante el uso de una aguja Capillary y cono de papel estéril. Se obturó con técnica lateral en frío, se cortó la gutapercha a nivel sub coronal y se selló la obturación con Ionómero liner de foto curado, se realizó restauración con resina Flow A2, se retiró el aislamiento absoluto y se controló puntos altos de contacto.

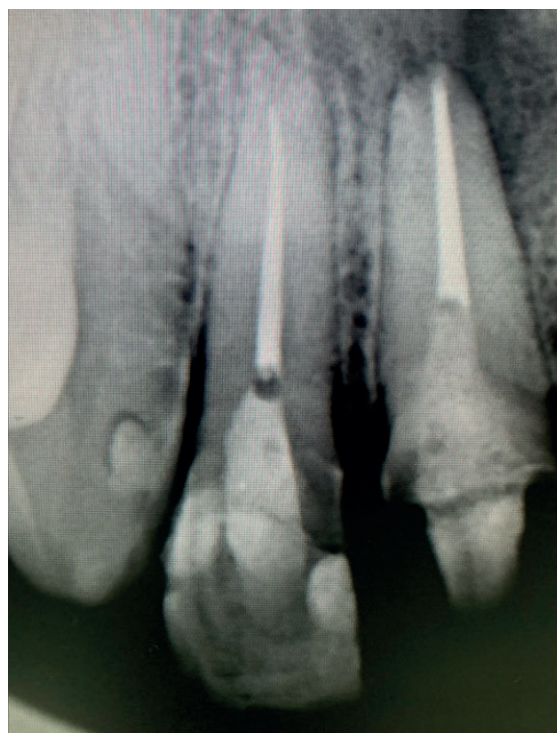
Figura 4
Rx inicial.

Figura 5
Trepanación y retiro de material obturador.

Paciente masculino de 32 años acude la Clínica SERODU para atención en área de endodoncia, a la anamnesis no menciona ninguna patología de relevancia personal ni familiar, se toma Radiografía periapical de Órgano Dental # 1.2, en la cual se puede observar sombra radiolúcida compatible lesión cariosa e infiltración de restauración a nivel coronal que compromete el tratamiento de endodoncia realizado previamente, además se observa una su subobtención a nivel apical. El diagnóstico pulpar se establece como diente previamente tratado y periodontalmente sano con un pronóstico favorable, se establece como plan de tratamiento: Retratamiento no quirúrgico del Órgano Dental #1.2 mediante el uso de fresas Gates Glidden y limas tipo K, preparación biomecánica Steep back y obturación con técnica lateral en frío, remisión a rehabilitación para colocación de perno y corona metal porcelana.
